ESTADO ANTERIOR A PROPUESTA

## CERRAMIENTO PARCIAL DE VALLA C.E.I.P. ONUBA. BARRIADA DEL TORREJON, HUELVA C/ MARGARITA, S/N.

I.S.E. ENTE PUBLICO DE INFRAESTRUCTURAS Y SERVICIOS EDUCATIVOS  
CONSEJERIA DE EDUCACION J.J.A.A.  
PABLO GLEZ. DE LA MADRID RODRIGUEZ, AROTO. TECNICO  
CONSTRUCTOR: COIN-MER, S.L.  
P.E.M.: 82.804,47€  
AÑOS: 2007-2008

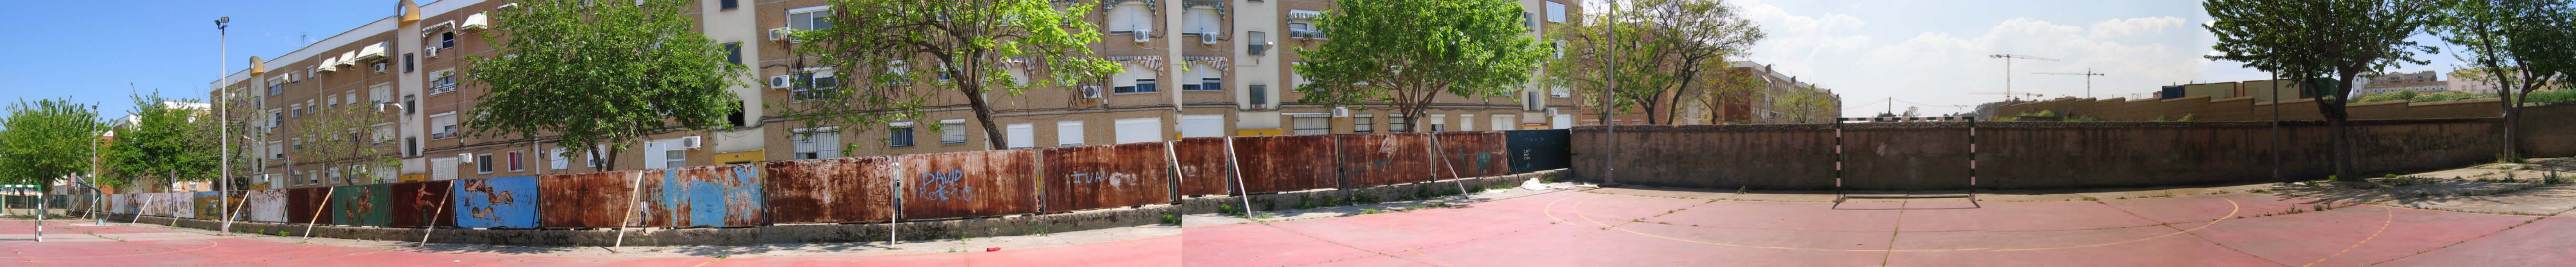
El cerramiento actual delimita una parcela con forma trapezoidal con una superficie de 6.876,00m<sup>2</sup>, en cuyo interior se ubica aisladamente, en la parte central, un edificio de una altura con cubierta inclinada de tipo cerámica a varias aguas de uso docente. En la zona norte existe un pequeño aparcamiento para personal del Centro Docente, y al sur del edificio se encuentran ubicadas las pistas polideportivas del Colegio. Tiene un su fachada Norte y Oeste una topografía algo accidentada, aunque muy plana en las fachadas Sur y Este. Actualmente excepto en la fachada de la C/ Margarita el cerramiento está compuesto por un muro de 1' pie de ladrillo macizo perforado con revoco de mortero de cemento a la troleza. Su altura es variable en las fachadas Norte y Oeste presentando numerosos saltos debido a la topografía algo más accidentada, siendo de altura fija de 2,20m en la fachada sur. Se encuentra en buen estado de conservación.

En su fachada a la C/ Margarita su cerramiento no es homogéneo del todo, estando compuesto por dos tramos bien diferenciados. En uno de los tramos el que da al antejardín en la zona de recepción del Colegio, el cerramiento a modo de celosía, está compuesto por un muro de fábrica de ladrillo de 50cm de altura apoyado en una zanja corrida de H.A. que sirve de cimentación; su acabado es de revoco de mortero de cemento a la troleza y en el se apoyan o sustentan unos pletas derechos metálicos a los que se apoyan pletinas y barros de sección cuadrada de acero para piner. Se encuentra en buen estado de conservación aunque presenta algunos desplomes. Cuenta con dos cancelas en buen estado, una para acceso peatonal que es el principal y otra para acceso rodado más próxima a la C/ Magnolia, ambas se encuentran en buen estado aunque necesitan de tratamiento del oxido y unas manos de pintura al estirado.

El otro tramo de la C/ Margarita que presenta fachada interiormente a las Pistas Polideportivas varía respecto del anterior en que no está compuesto por barrotes y pletinas de acero sino por chapas de acero de modo que en absoluto es un cerramiento ligero, se encuentra en un estado de conservación muy malo debiendo ser sustituido por otro.

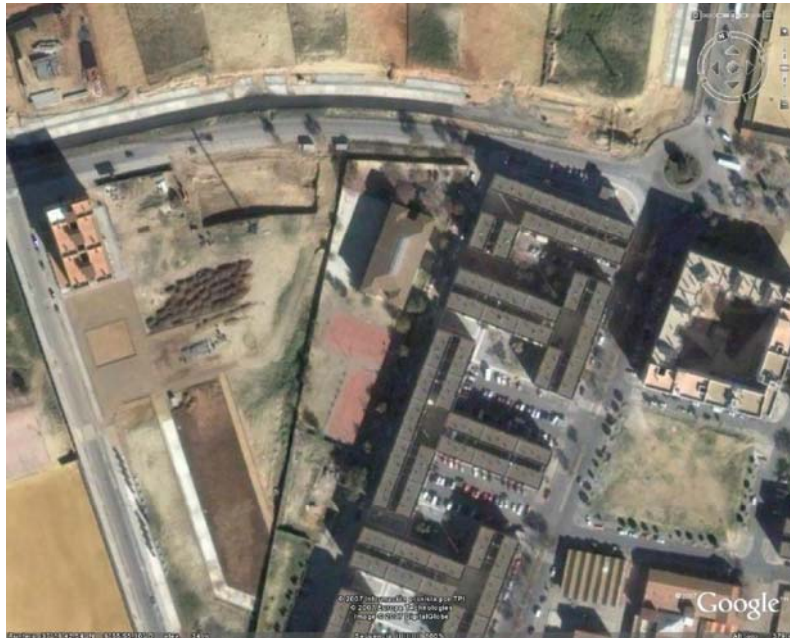
DESCRIPCION GENERAL DEL CERRAMIENTO. ESTADO ACTUAL. INTERVENCIÓN.

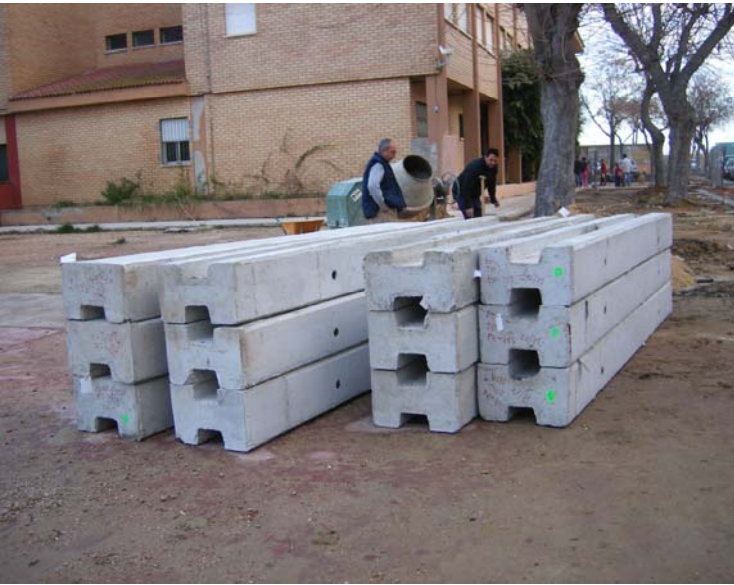
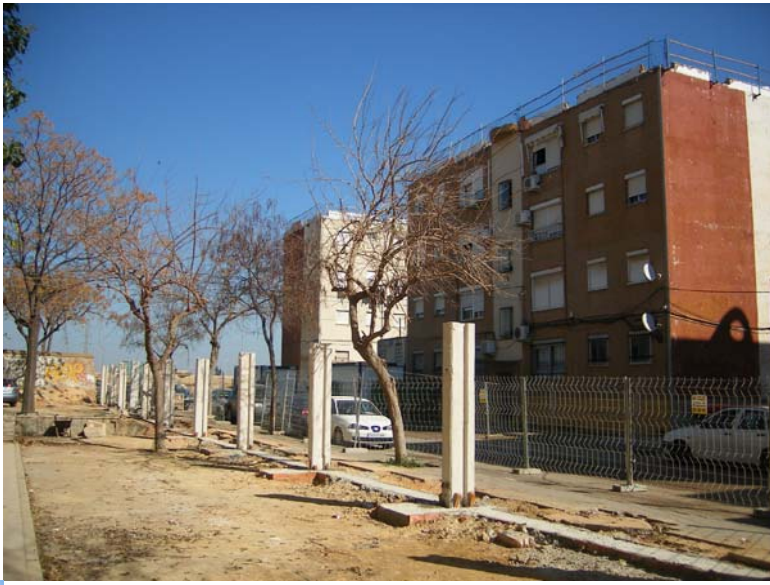
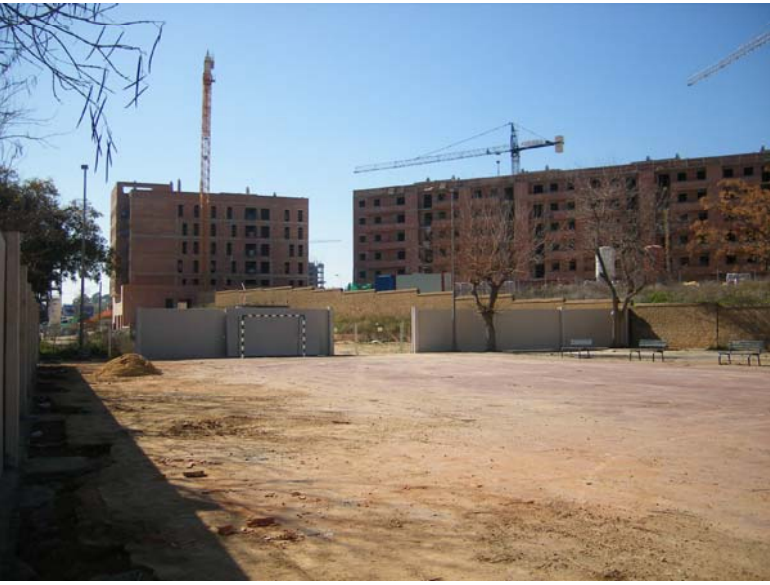
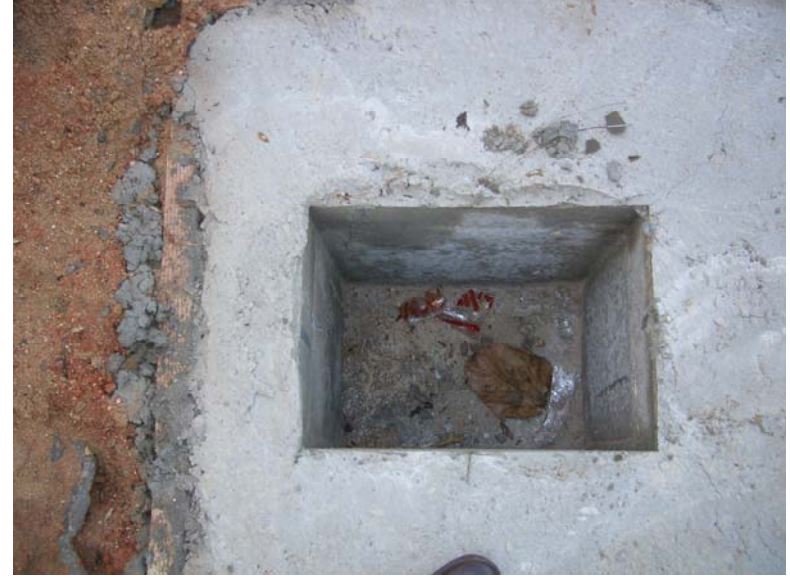
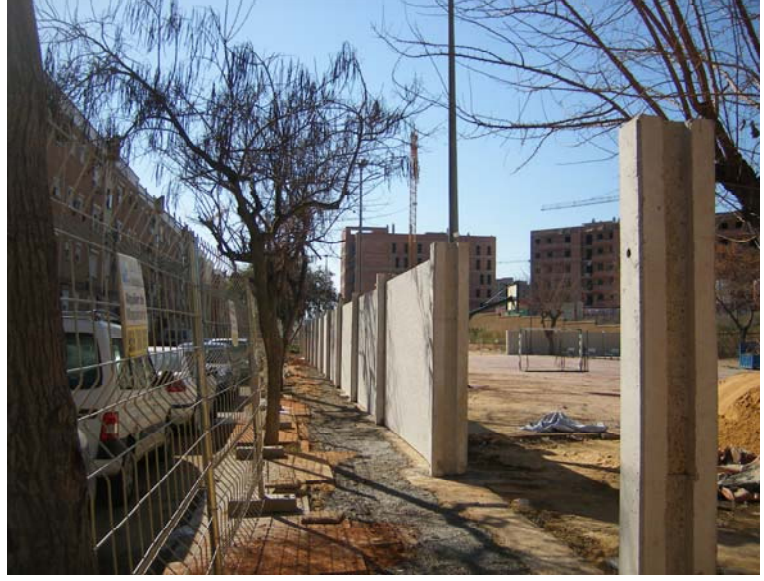
PROPUESTA DE INTERVENCIÓN

Se proyecta un cerramiento compuesto por paneles de hormigón armado prefabricado de altura 250cm y espesor 12cm encajados a modo de guillotina en pilares de hormigón armado de sección 40x40 de 25x40cm de 2,50m de altura. Los paneles presentan un acabado con tratamiento de chiro lavado al exterior y pintura en una gama seriada de RAL, a al interior de la parcela del Colegio. Asimismo se restauran, saneándolas y pintándolas las dos cancelas para acceso principal al Colegio y acceso de vehículos rodados. Para ello se prevén placas de anclaje en los pilares donde se fijarán las bisagras de estas. Los pilares irán embutidos y fijados a unas zapatas de hormigón armado unidas entre sí mediante un zuncho de hormigón.

Al interior del Patio del Colegio y dado que está orientado a la educación infantil se incorpora un juego con gamas seriadas de colores.

Se incorpora a la cancela de acceso peatonal principal un juego carlosiano de colores que de alguna manera y de forma sorpresiva pueda sugerir lo que sucede en el interior

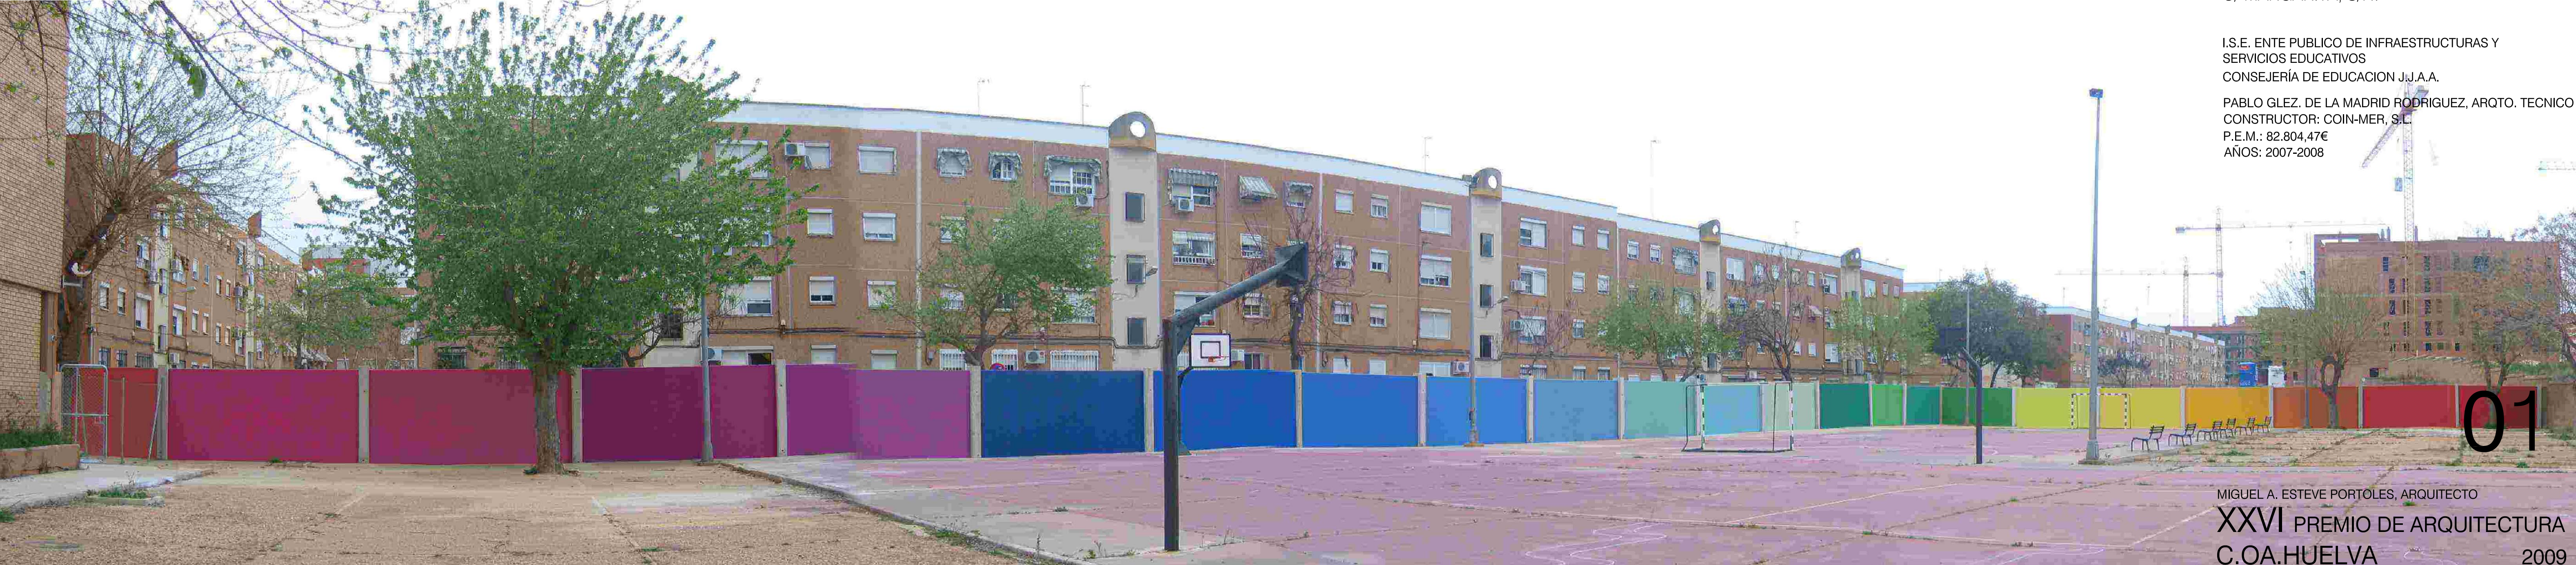
Se intenta por otra parte dentro de las limitaciones que conlleva un muro de hormigón poder dialogar con las edificaciones que se encuentran frente al Colegio cuyas fachadas rehabilitadas han sido tratadas con mortero monocapa con tratamiento de chiro lavado al exterior.
